# Informe de la Comisión Gubernativa sobre los efectos producidos por el Terremoto de Enero 1939

INGENIEROS: HERMÓGENES DEL CANTO  
PEDRO GODOY P.  
EDUARDO AGUIRRE S.  
JORGE MUÑOZ CRISTI.  
JULIO IBÁÑEZ V.

Santiago, Junio de 1939.

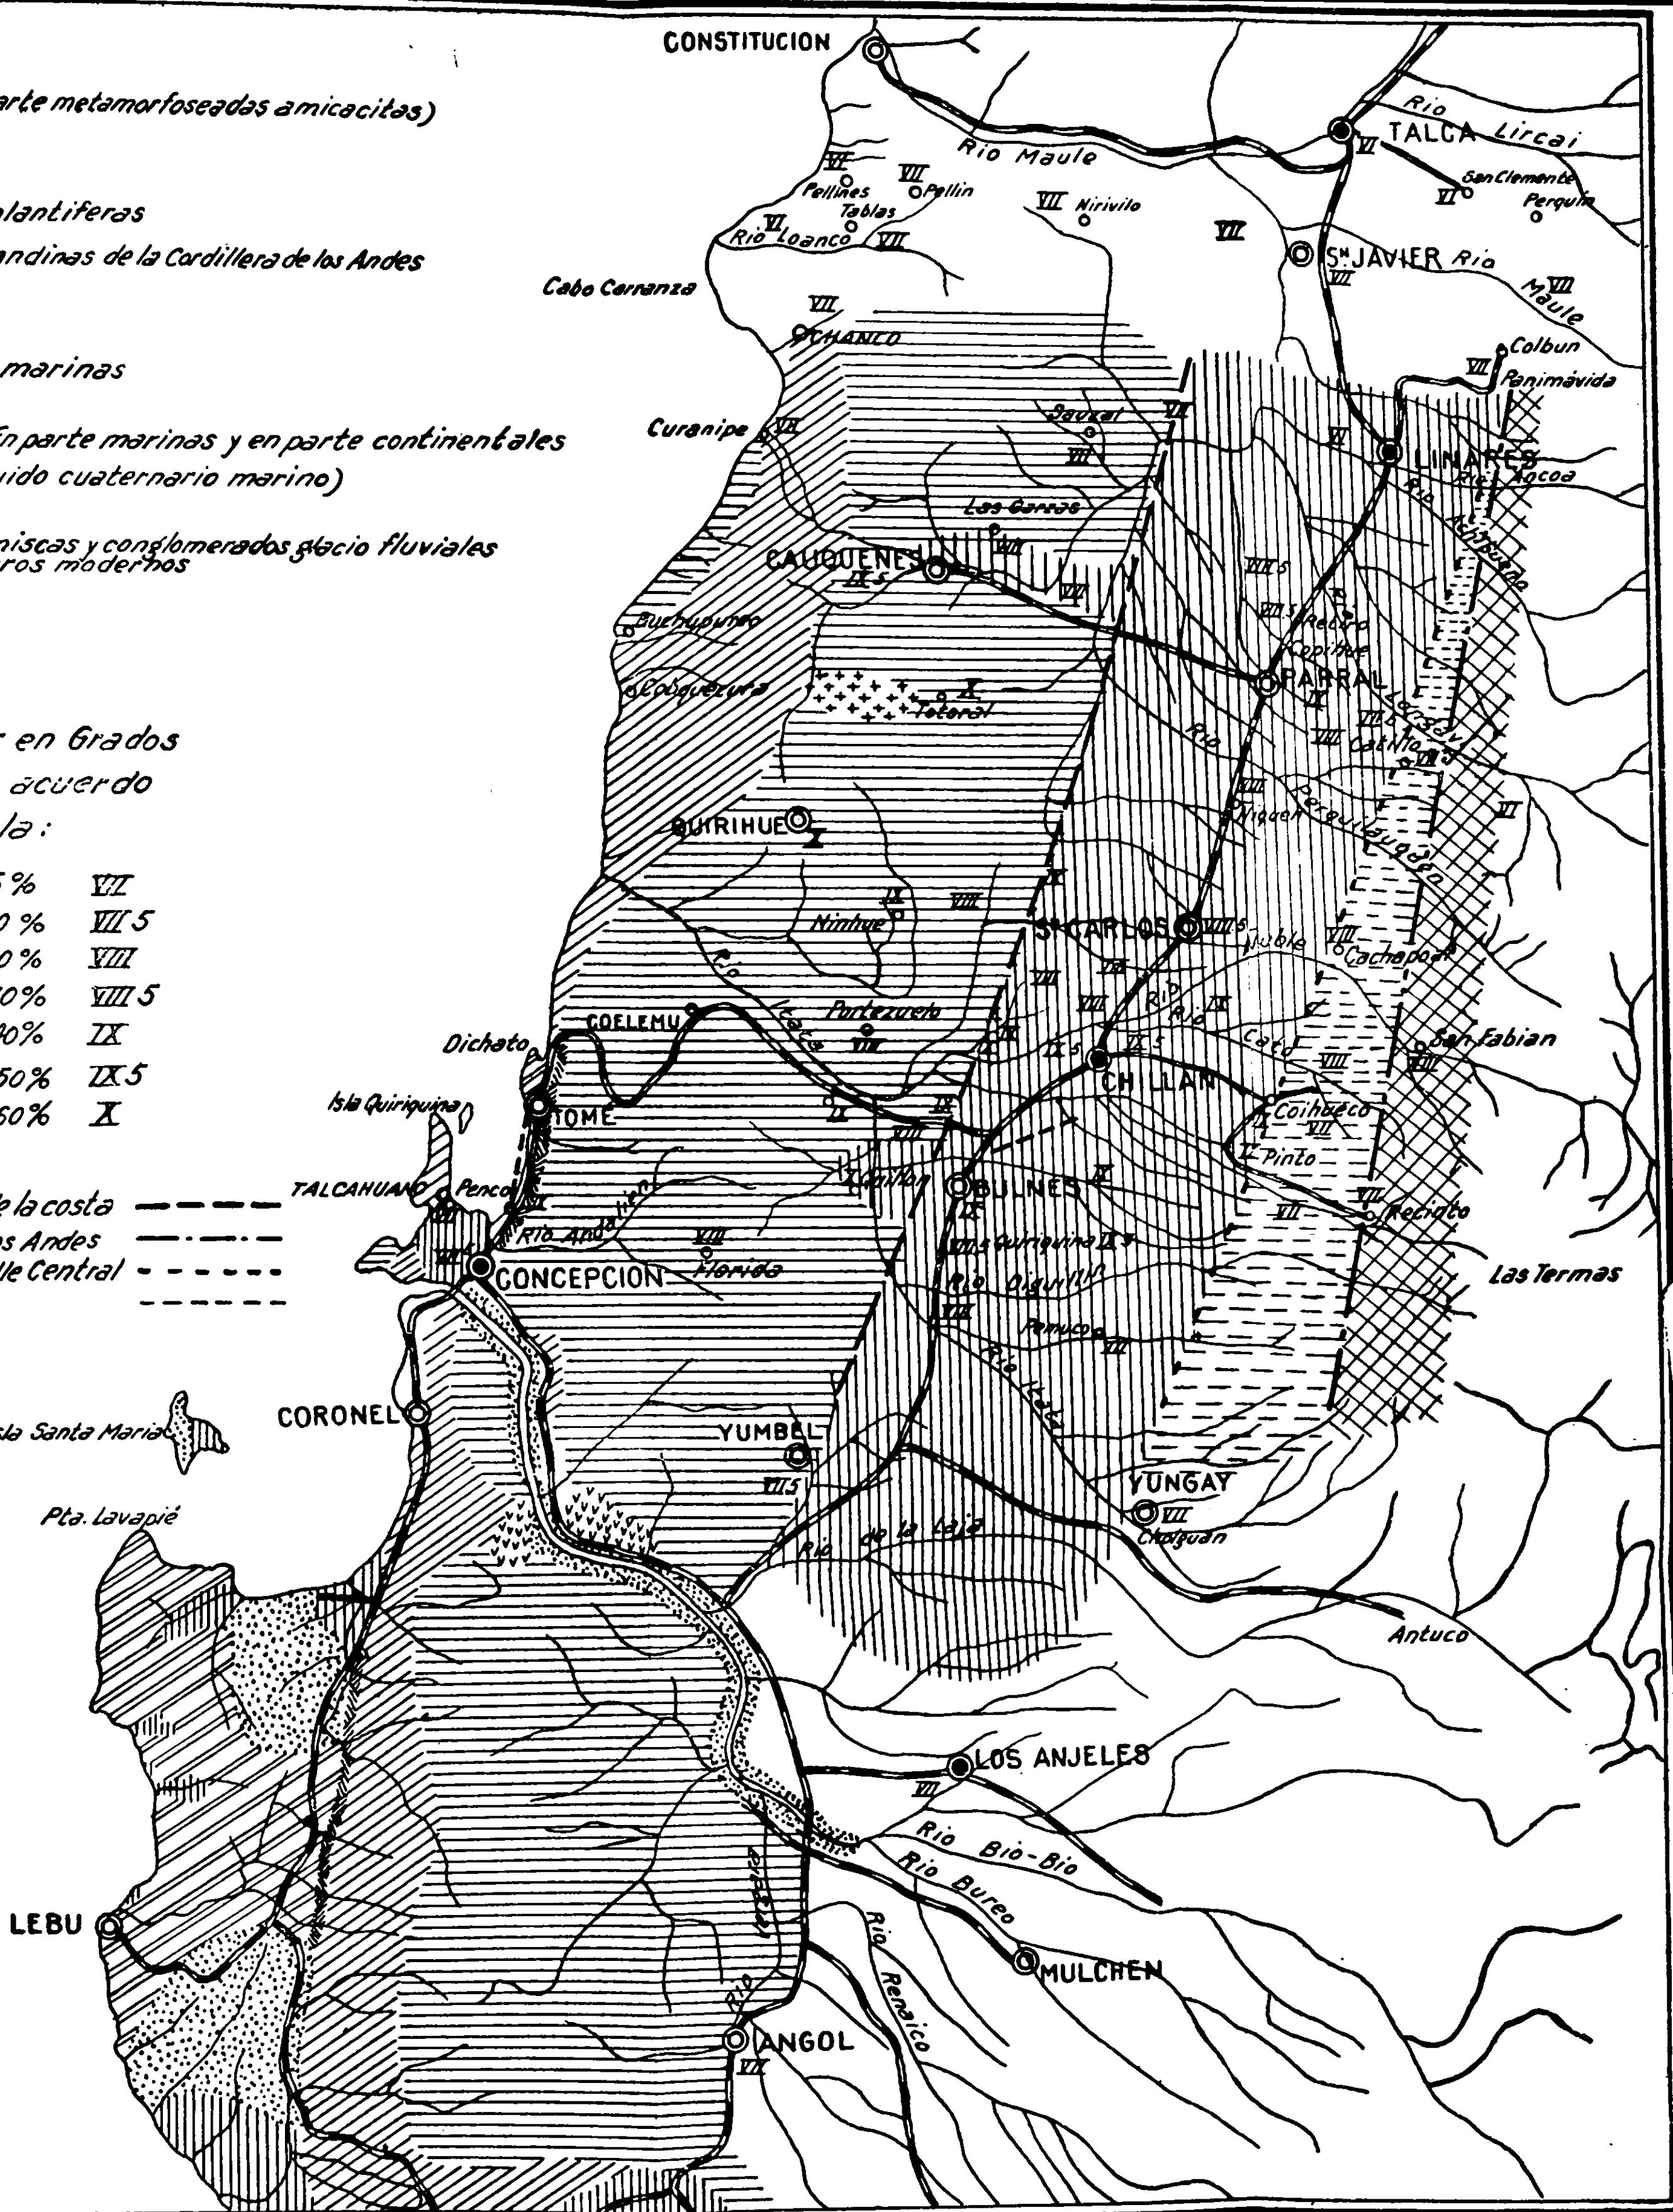
ESCALA 1:1.000.000

*Falla limitrofe de la Cordillera de la costa* -----  
*" " " " " de los Andes* - - - - -  
*Límite entre la montaña y el Valle Central* - - - - -  
*Fallas* - - - - -

Otro punto interesante de considerar es la influencia que han tenido las fallas que separan las tres estructuras en la repartición de las intensidades. Del plano en que se indican los grados alcanzados por el movimiento sísmico se deduce que no existe ninguna relación visible, ni para acentuar el movimiento como tampoco para amortiguarlo. Un ejemplo bien típico es el del puente del río Perquilauquén por donde pasa el ferrocarril de Parral a Cauquenes que a pesar de estar ubicado sobre la falla oriental de la cordillera de la Costa no sufrió perjuicios de consideración.

Los dos tramos repetidos atraviesan la falla limítrofe de la Cordillera de la Costa y Valle Central sin que se observen en ella desplazamientos de importancia, lo que viene a comprobar que tales fallas no han desempeñado ningún rol en este fenómeno sísmico.
